GGU	GGU mbH, Amalienstraße 4, D-76133 Karlsruhe	tel.: +49-721-28678	fax: +49-721-25408	WSK-I
	email: mail@ggu-karlsruhe.de, net: www.ggu-karlsruhe.de		Proj.: 18-168-LO/HE	
Niedernberg-Großwallstadt				
Geoelektr. 2D-Tomografie zur Erkundung der geol. Untergrundsituation				
Interpretation				
Dat.: 12.2018 Bearb.: LO Kunde: Gemeinde Großwallstadt

Synoptische Darstellung der GGU GmbH mit Lage der Schnittlinien aus /3/

HC	PNr.: 12053/6	Ersteller: GGU	Anlage: 3.9
	Stand: 10/19	Bearbeiter:	Blatt:

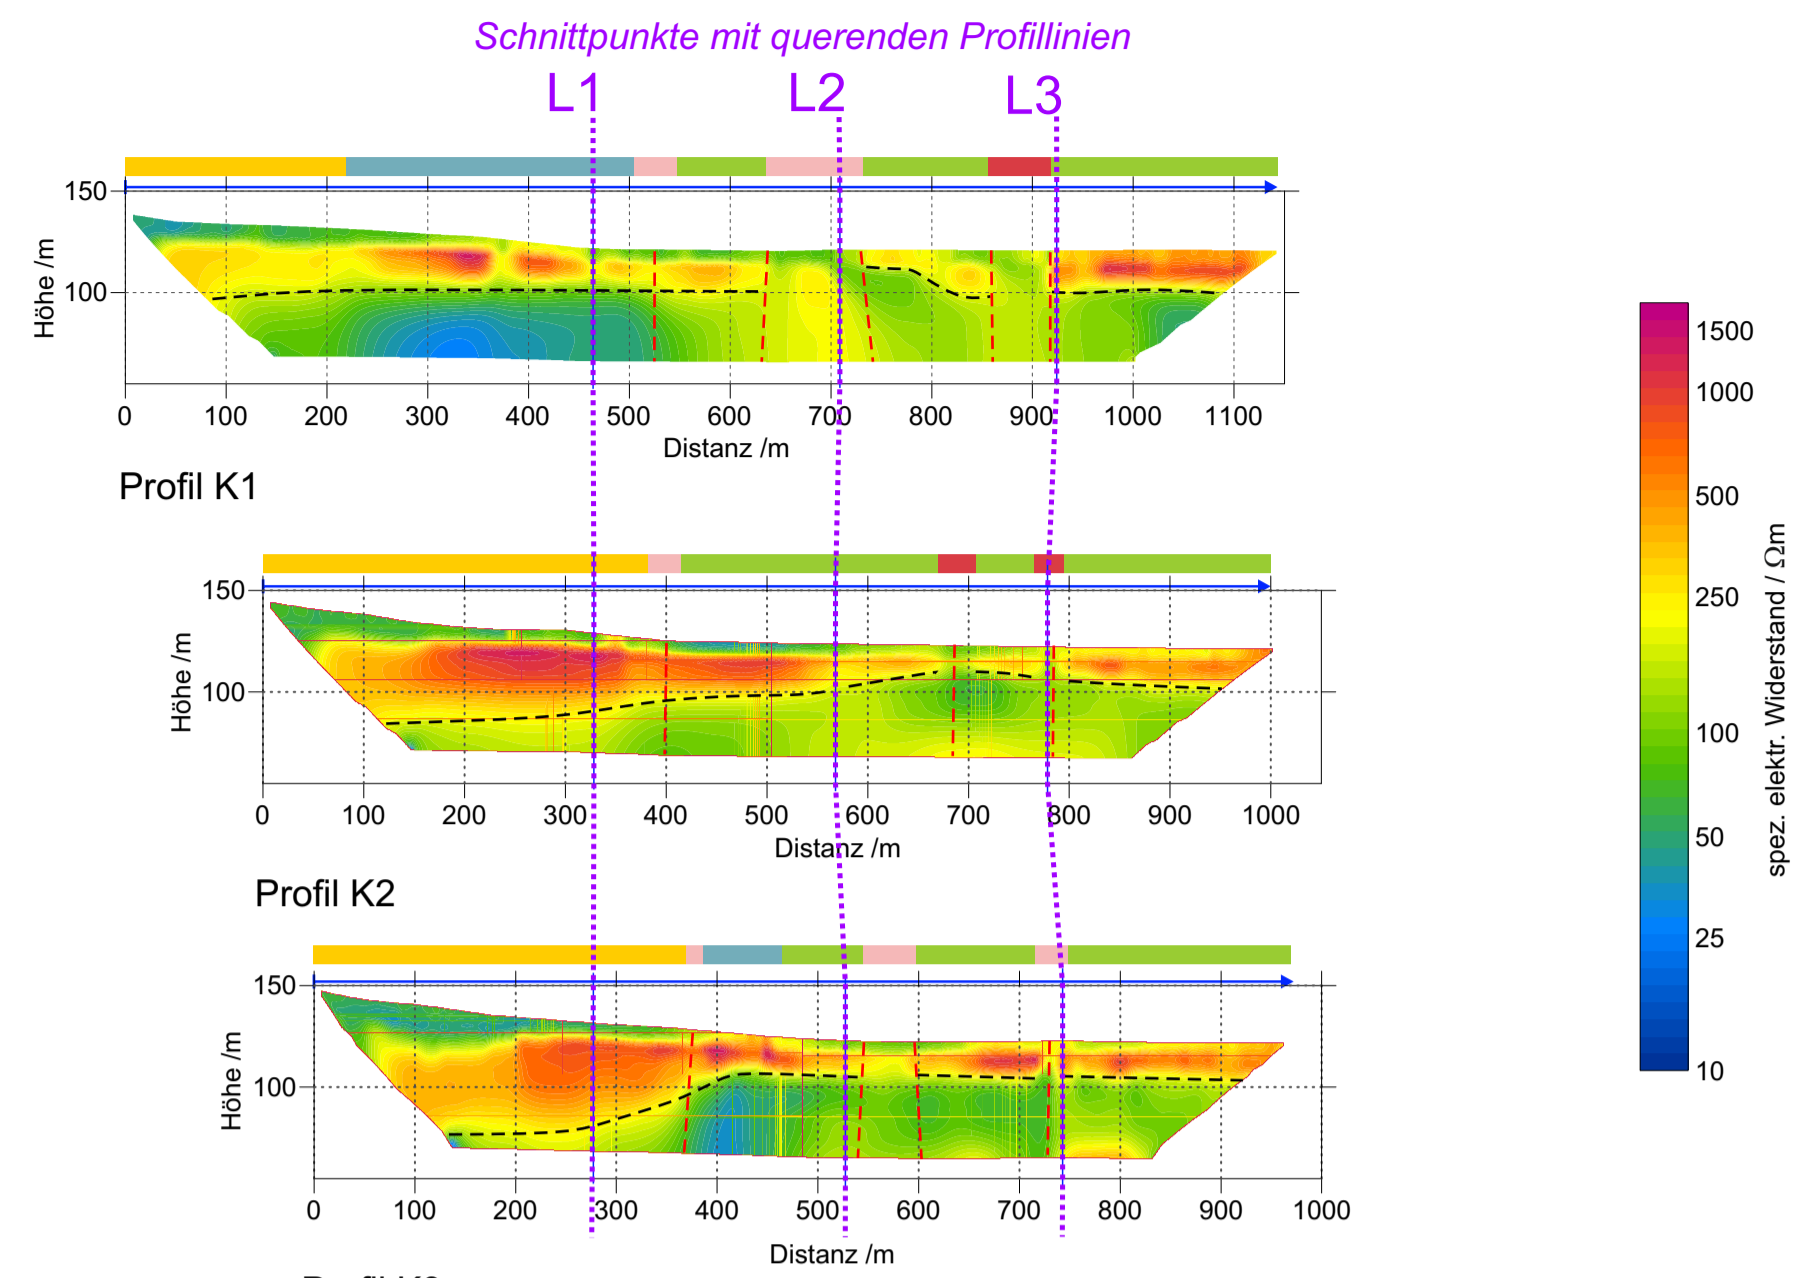
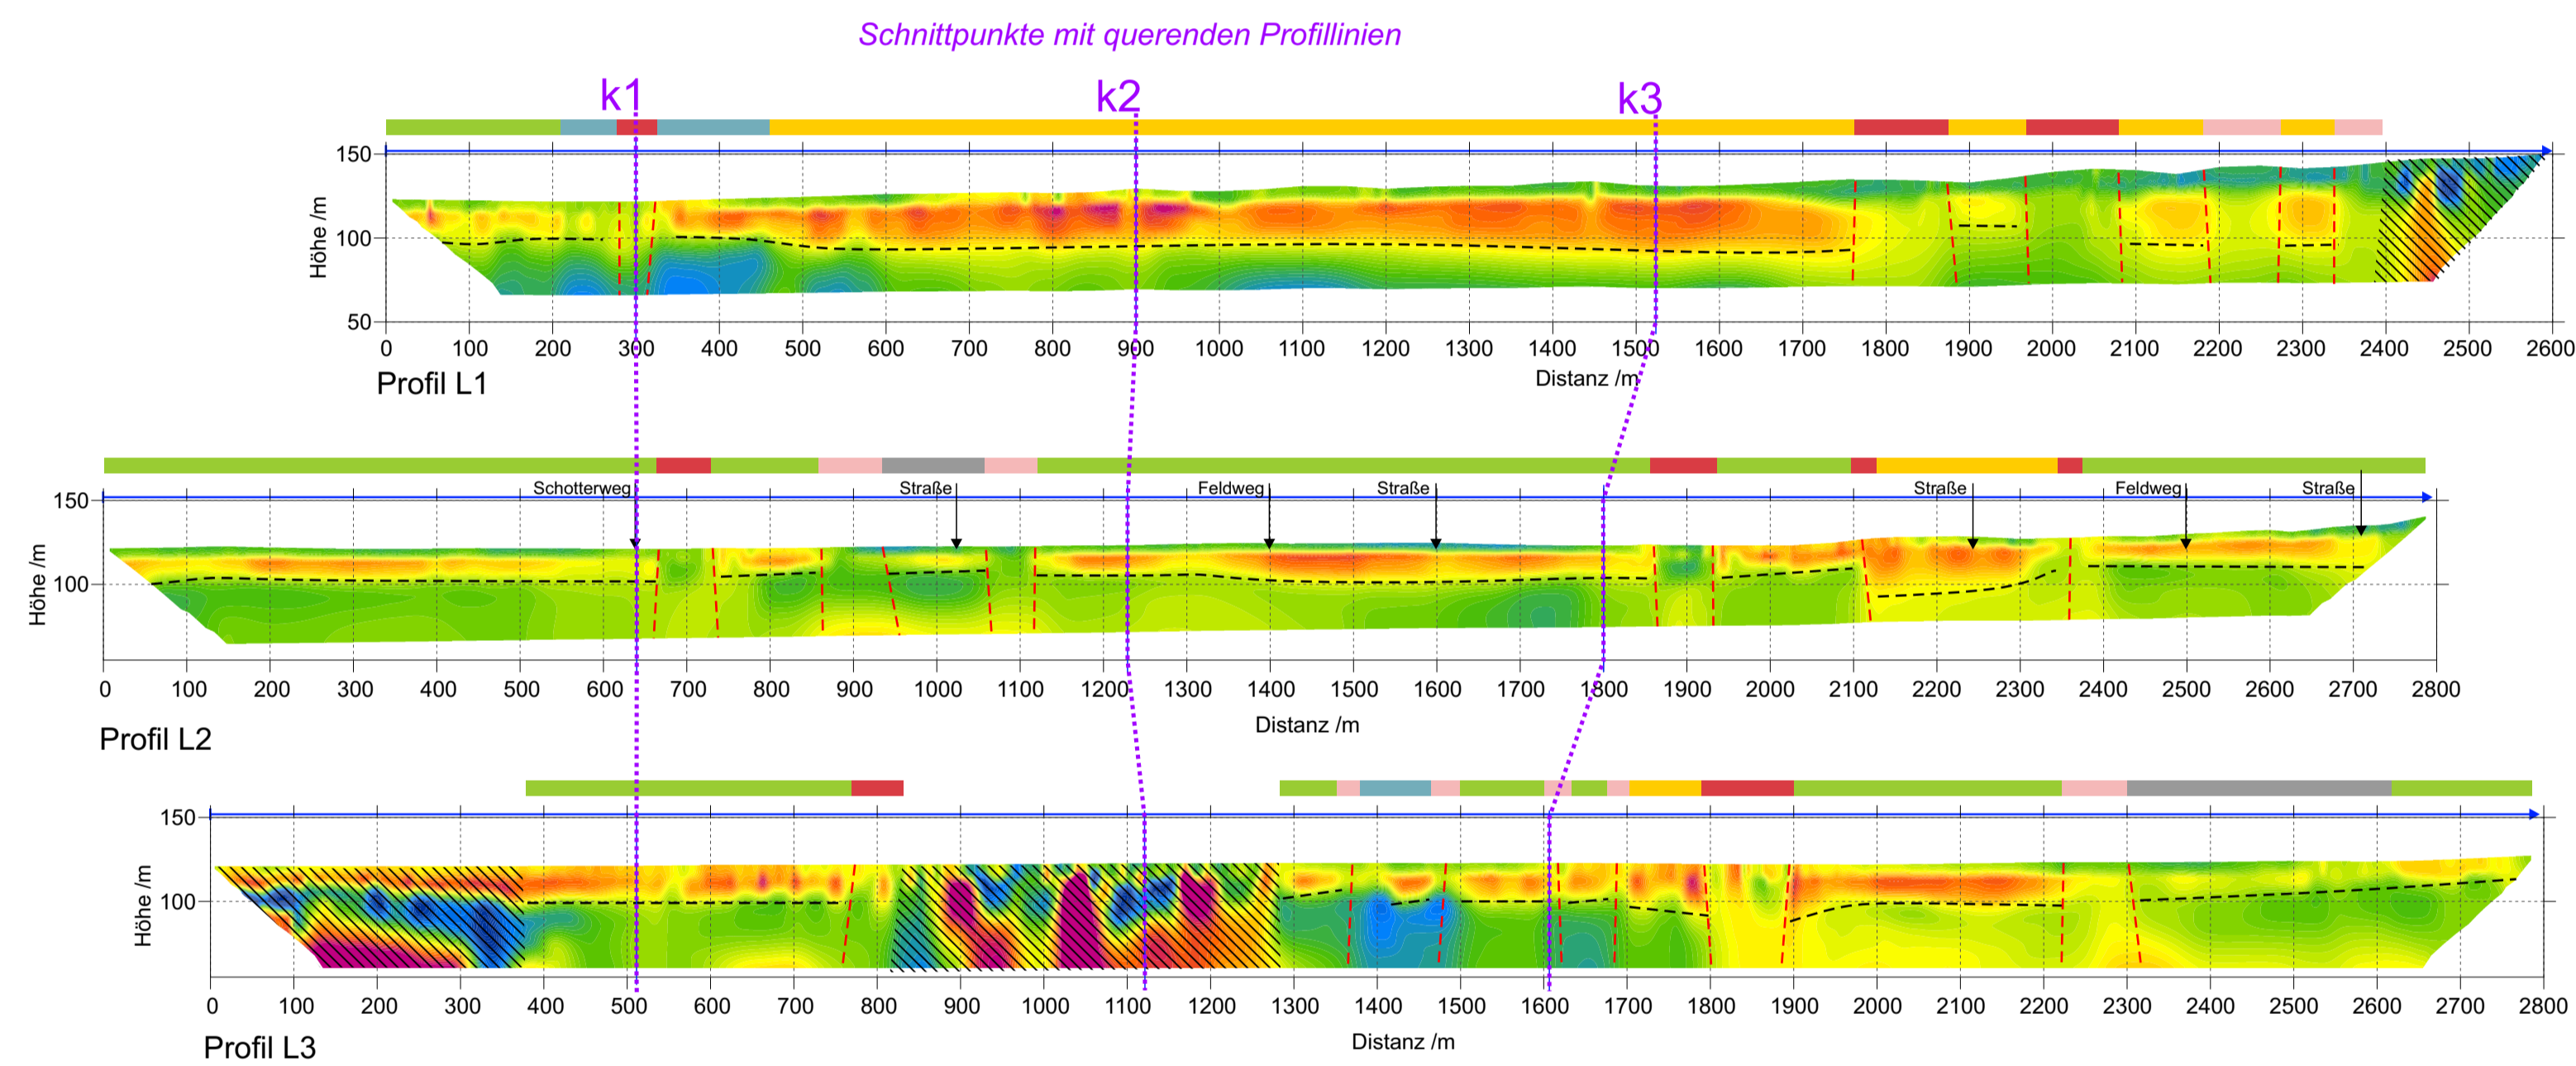
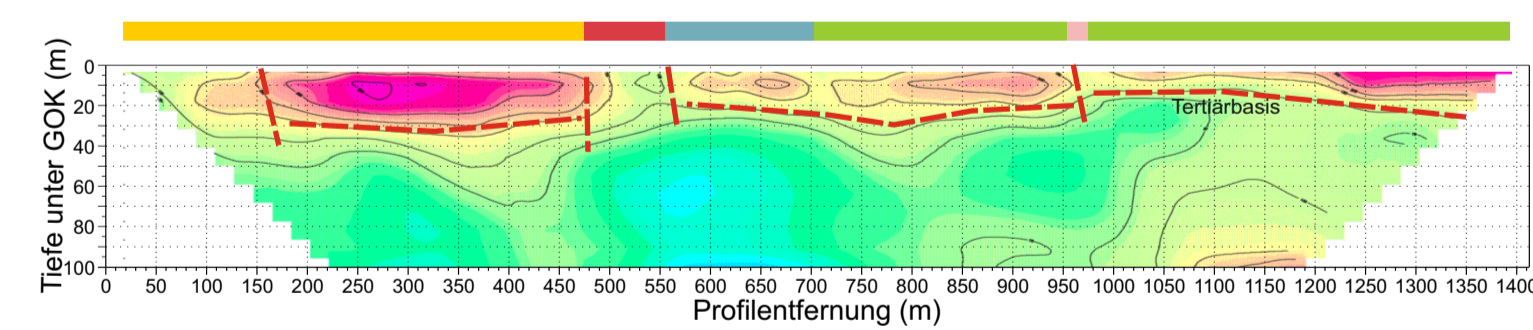
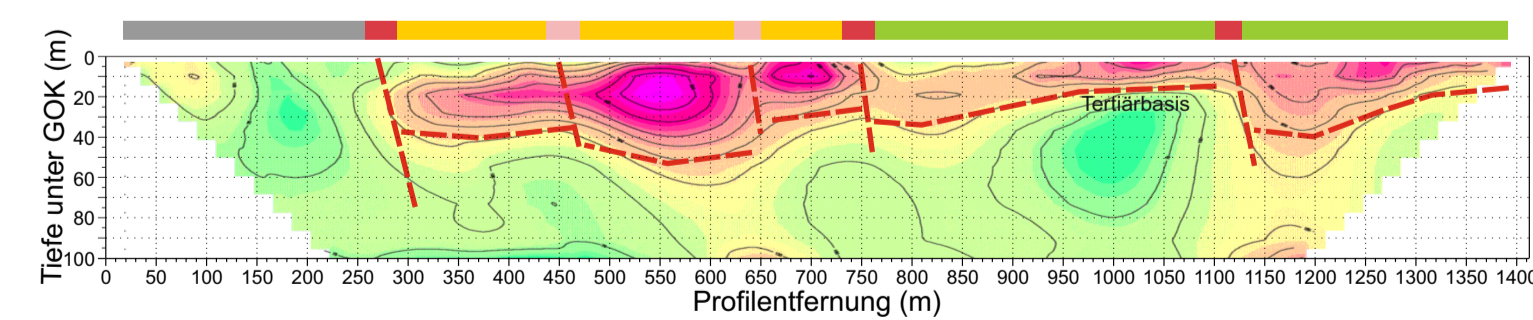
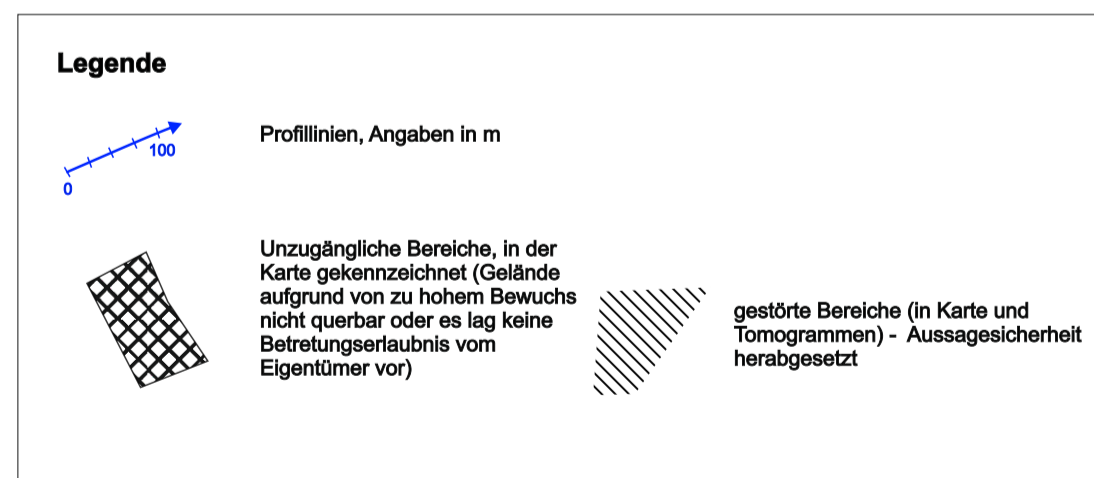
Bewertung Tomogramm

- A** Typ A (Regelaufbau?): Überlagerung einer hochohmigen Schicht durch eine dünne und stellenweise wenig ausgeprägte mittelohmige Deckschicht. Darunter folgt ein mittelohmiger Bereich im Liegenden. Wahrscheinlich handelt es sich um eine geringmächtige Auflage von Sedimenten über einem Verwitterungshorizont der in der Tiefe in konsolidierten Fels übergeht.

- B** Typ B: Wie Typ A, nur das die hochohmige Schicht zwischen Deckschicht und Fels, die wahrscheinlich einen Verwitterungshorizont beschreibt, deutlich mächtiger ist. Vermutlich ist hier von einer tiefer greifenden Verwitterung auszugehen.

- C** Typ C: Dieser Typ weicht von den Typen A und B ab, jedenfalls in tieferen Bereichen. Das Liegende stellt sich hier als sehr niederohmig dar. Dies spricht für einen hohen Ton/Schluff/Feinkomanteil. Es sind verschiedene Szenarien vorstellbar, die diese Erkenntnisse aus der Geophysik beschreiben. Aus unserer Sicht ist das Vorhandensein von Tonlinsen am wahrscheinlichsten. Es könnte sein, dass sich hier eher Tonstein befindet. Auch denkbar sind natürliche Variationen in einem weniger homogenen Sand-/Tonstein. Nicht vollständig auszuschließen, ist eine nicht geogene Quelle.

- D** Typ D: Weitgehend homogene Untergrundstruktur. Es sind wenig Schichtgrenzen erkennbar. Wahrscheinlicher Eintrag von Feinkommaterial in die Verwitterungszone.

- E1** Typ E1/E2: Hier handelt es sich um inhomogene / sehr inhomogene Untergrundsituationen unterschiedlicher Ausprägung. Aufgrund der Struktur und des Erscheinungsbildes ist davon auszugehen, dass es sich um mehr oder weniger gestörte Bereiche im Untergrund handelt. Je nach Stärke der Ausprägung ist mit lokalen Untergrundveränderungen durch Ausspülungen oder Materialumlagerungen entlang tektonischer Störungszonen zu rechnen. In jedem Fall liefern diese Strukturen wahrscheinlich Möglichkeiten für erhöhte Wasserwegsamkeiten und Materialtransport.

- Übergang von verwittertem Material zu konsolidiertem Fels. Der Bereich mit dem größten Gradienten (im Übergangsbereich Verwitterungsschicht zu konsolidiertem Fels) wurde als Schichtgrenze interpretiert.

Störungen (vertikal gestrichelt in Tomogrammen): Die so gekennzeichneten Bereiche führen die Typen E1 bzw. E2 auf den unterschiedlichen Tomogrammen zusammen und liefern in ihrer Verbindung zu Hinweisen auf Störungszonen. Typische Kennzeichen von Störungszonen, wie Zerüttungsbereiche, Versätze und sprunghafte Veränderungen der Untergrundsituationen finden sich hier. Die Korrelation ist ein Versuch der Zusammenfassung. Es sei ausdrücklich darauf hingewiesen, dass diese Zusammenfassung, anhand der bekannten Störungsrichtungen und weiterer Kenntnisse der Tektonik in diesem Gebiet, überprüft werden sollte.

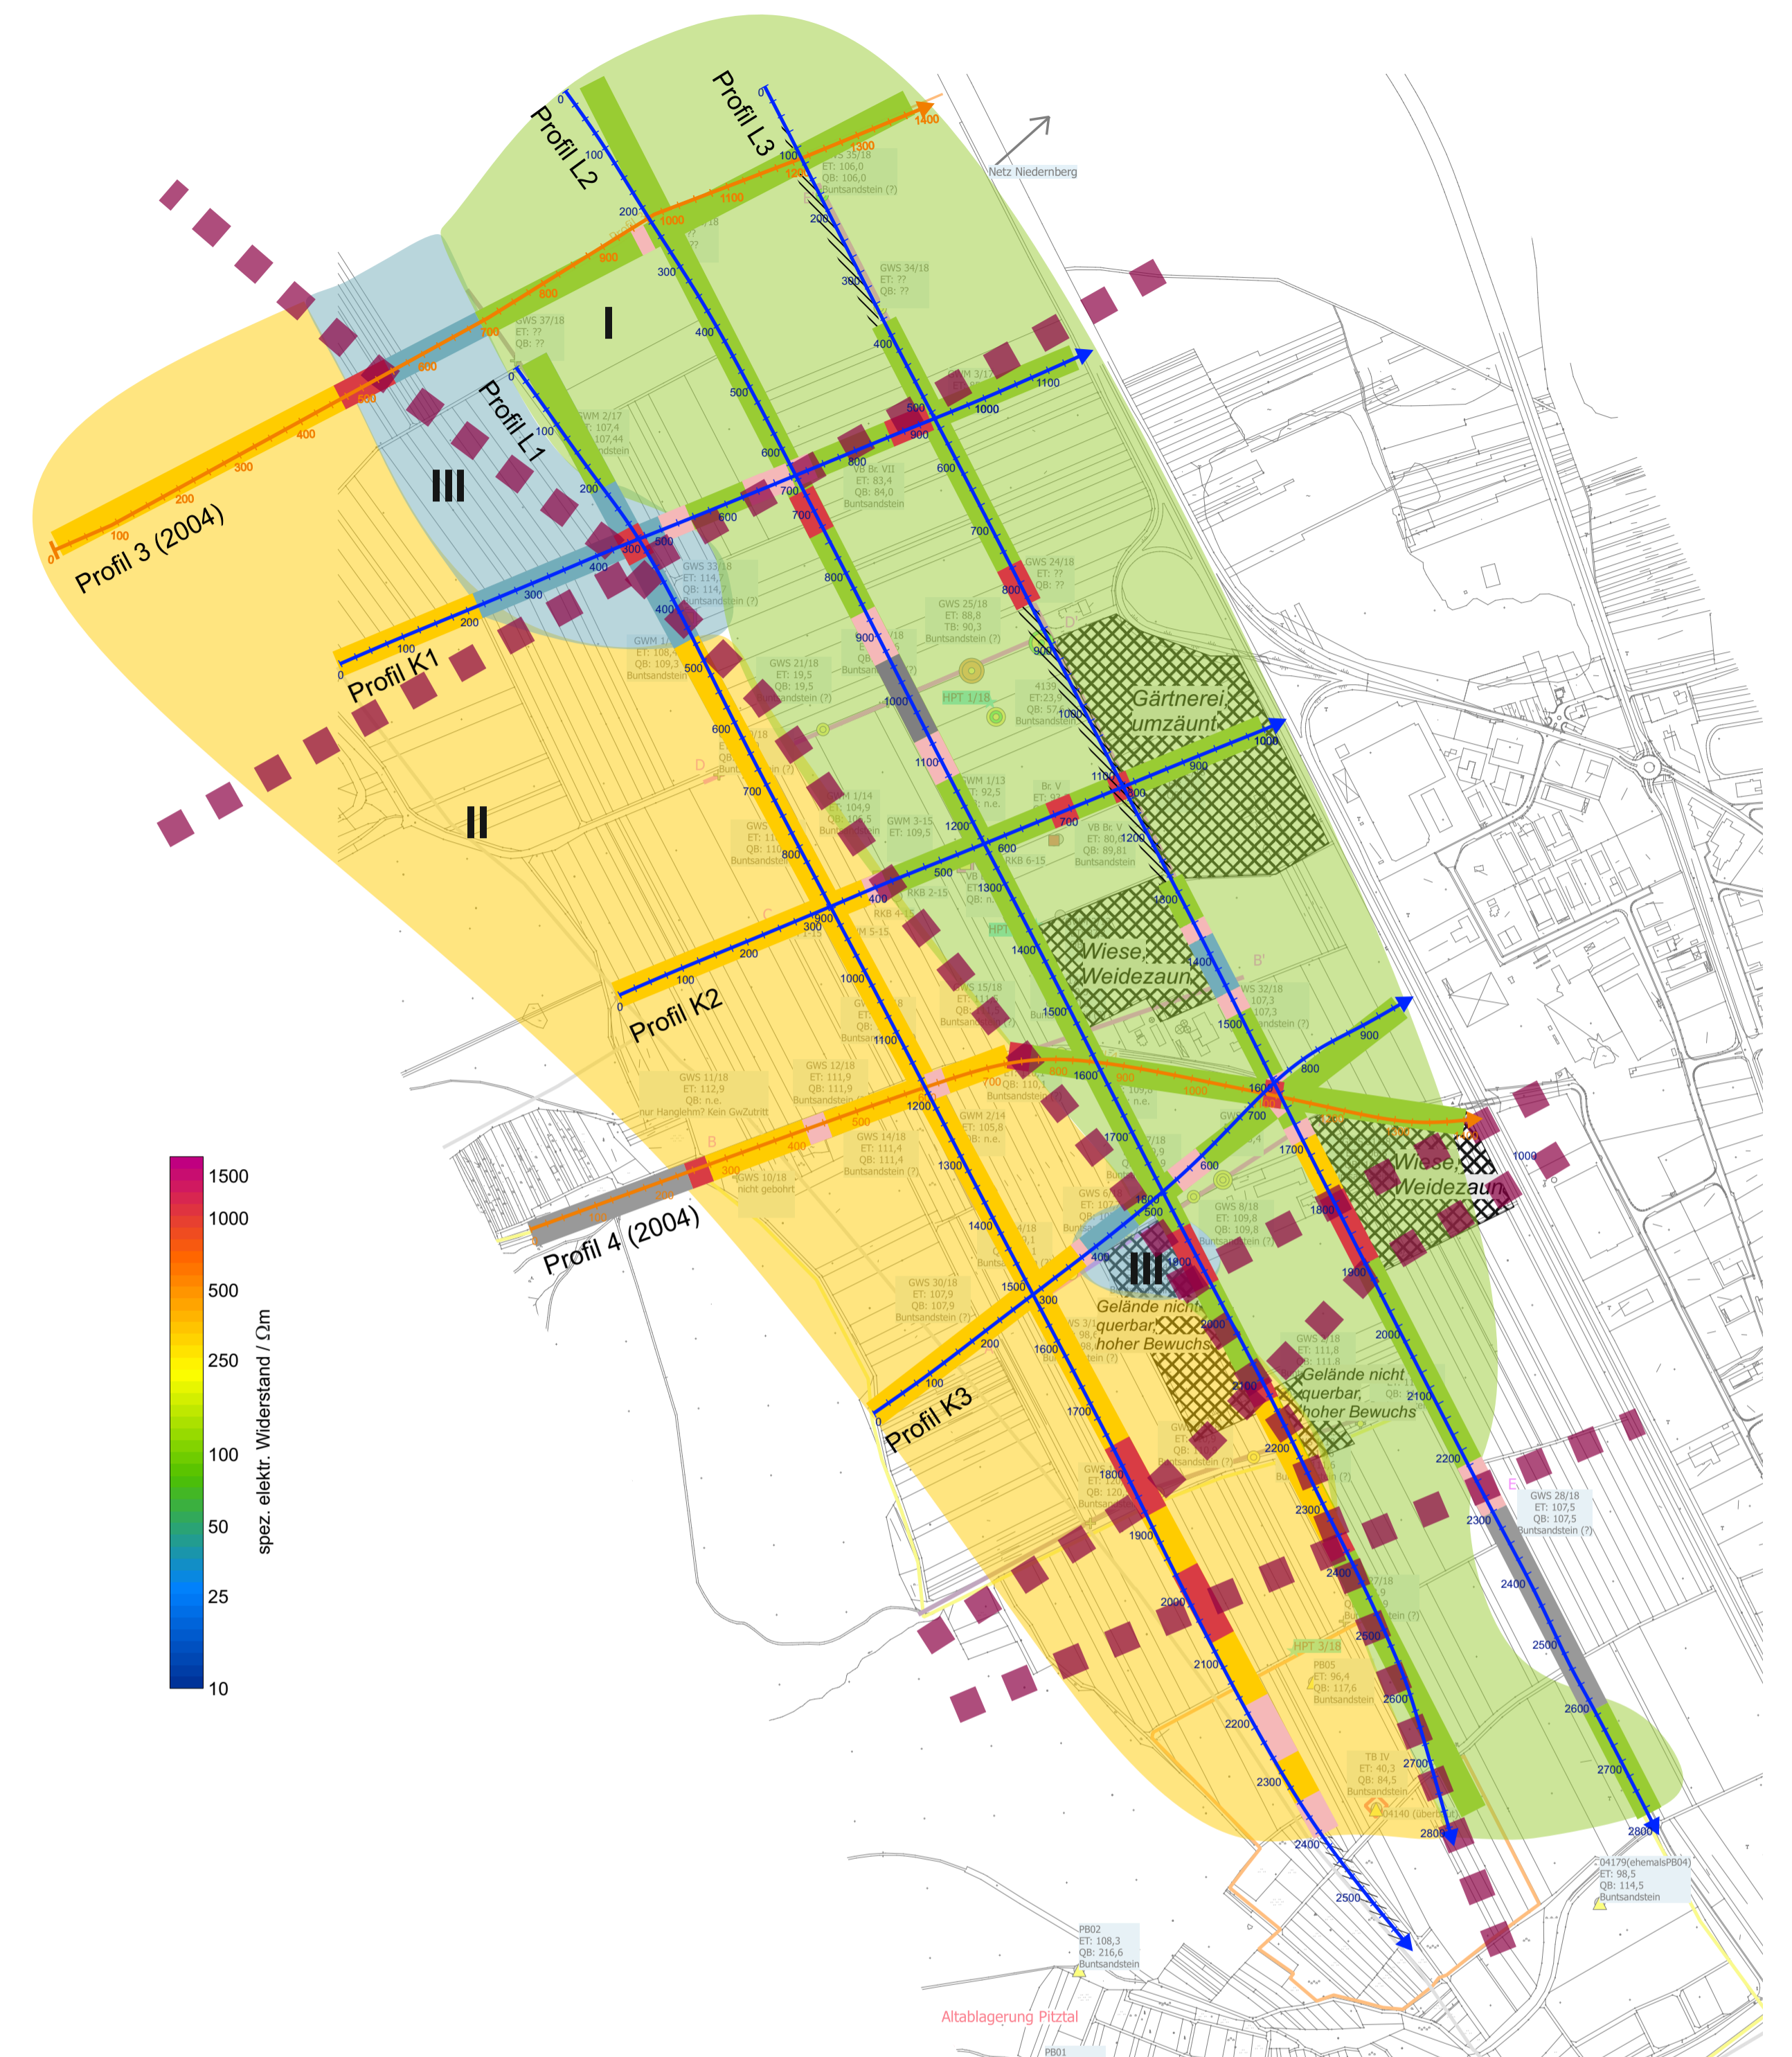
Bereich I: Hier sind alle in den Tomogrammen identifizierten Flächen des Typs A zusammengefasst. Sehr wahrscheinlich kann man hier von einer typischen Auenlandschaft ausgehen. Der konsolidierte Fels ist von einer Verwitterungsschicht überlagert, die wiederum von Flusssedimenten überdeckt ist. Lokale Variationen weisen auf mehr oder weniger starke Verwitterung hin. Auch eine Schwankung der Sedimentmächtigkeit ist in engen Grenzen zu beobachten.

Bereich II: Hier sind alle in den Tomogrammen identifizierten Flächen des Typs B zusammengefasst. Es besteht eine mögliche Korrelation zwischen der mächtigeren Verwitterungsschicht, der Hanglage und der Topografie.

Bereich III: Hier sind die in den Tomogrammen identifizierten Flächen des Typs C zusammengefasst. Die unterschiedliche Ausprägung von Typ C im Vergleich zu Typ A und B ist auffällig. Bemerkenswert ist zudem, dass Typ C im wesentlichen zwischen I und II auftritt. Offenbar gibt es hier einen Zusammenhang. Ob es sich beim Übergang der beiden Typen um eine wegen der speziellen topografischen Situation exponierten Bereich handelt, in dem z.B. eine Sammlung von Oberflächenwasser stattfindet, die eine verstärkte Verwitterung bewirkt, oder ob eine geologische Störung dafür verantwortlich ist, kann nicht endgültig anhand der geophysikalischen Ergebnisse geklärt werden. Hinweise auf eine Störungszone würden sich allerdings nur indirekt über die Argumentationskette: Zerüttungszone führt zu Wasserwegsamkeiten, diese führen zu stärkerer Verwitterung und/oder Materialumlagerungen, finden lassen. Eindeutige Hinweise, wie Sprunghöhen oder Versätze sind nicht nachzuweisen.

Die gute flächige Korrelation der in den Messlinien angetroffenen Typen spricht für eine konsistente Erfassung der Untergrundsituation.
